Untersuchungsbericht-Nr. A1810258
Projekt: Infiltrationsmessung Arena, Freudenstadt

Projekt: Messung der Versickerungs-
fähigkeit an Pflasterflächen
"Arena, Reihenverlegung"

Auftraggeber: Braun Steine GmbH
Projekt: Jugendverkehrsschule Freudenstadt, Ludwig-Jahn-Straße 56
Pflaster "Arena", Reihenverlegung Normalformat, Baujahr 2000
Auftragsdatum: 27. November 2017
Aufgabe: Bestimmung der Versickerungsleistung an bestehenden
Pflasterflächen nach FGSV-Merkblatt
Probennahme: 15. Mai 2018
Probeneingangsdatum: 15. Mai 2018
Prüfzeitraum: Mai 2018
Bearbeiter: Dipl.-Ing. (FH) Andreas Jung

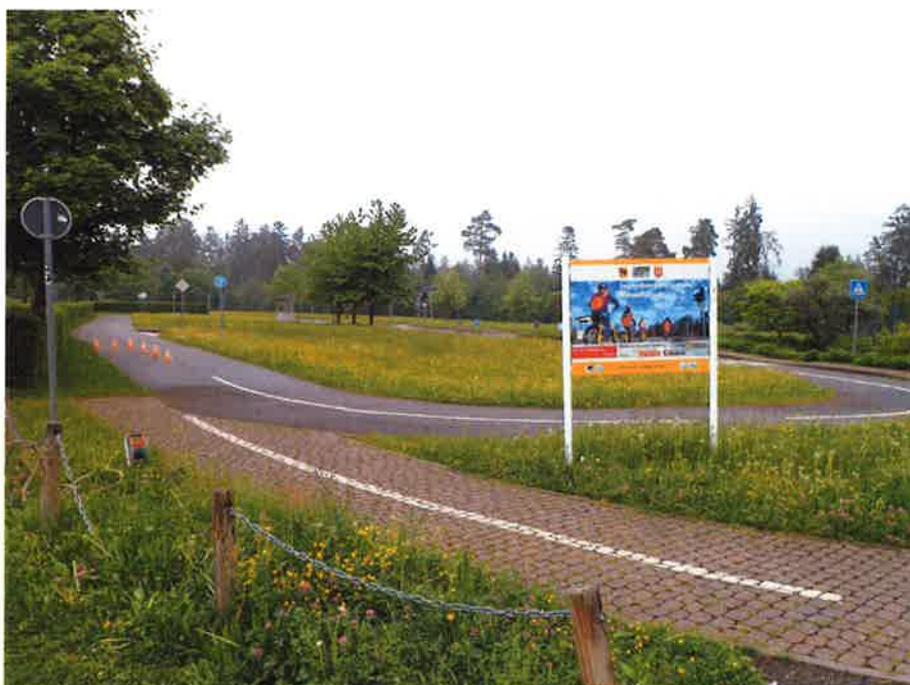
Bild 1: Blick auf das in den Gehwegbereichen verlegte Pflastersystem des Verkehrsübungsplatzes

Zum Zeitpunkt der Messung betrug das Alter der Fläche ca. 18 Jahre. Die Pflasterfugen waren durchgehen mit Moos und Pflanzenbewuchs zugesetzt. Unterhalb der Bettung wurde anstehender Boden ohne Trag- oder Schotterschicht angetroffen.

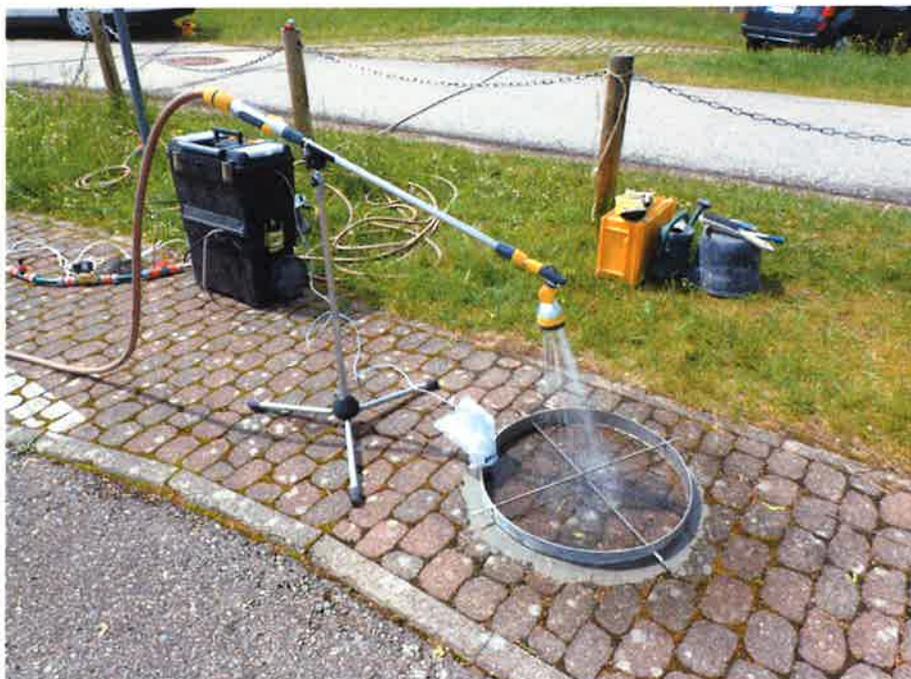
Bild 2: Ansicht der Prüfungsdurchführung

An der geprüften, ca. 18 Jahre alten Pflasterfläche wurde in Abhängigkeit der Lage der Messringe unterschiedliche Versickerungsleistungen festgestellt, welche zwischen einem Durchlässigkeitsbeiwert von $3,7 \times 10^{-5}$ m/s und $10,9 \times 10^{-5}$ m/s lagen. Die Versickerung ist hierbei abhängig von dem jeweiligen Bewuchs- und Bemoosungsgrad der Abschnitte zu beurteilen. Im Mittelwert erfüllt das geprüfte Pflastersystem in der vorliegenden Bauweise den geforderten Durchlässigkeitsbeiwert trotz des hohen Nutzungsalters.
